TERRAZA SITUADA EN MADRID CAPITAL

Situación inicial:

- Terraza en Madrid Capital con problemas de humedad que afectan la vivienda situada en el piso de abajo.

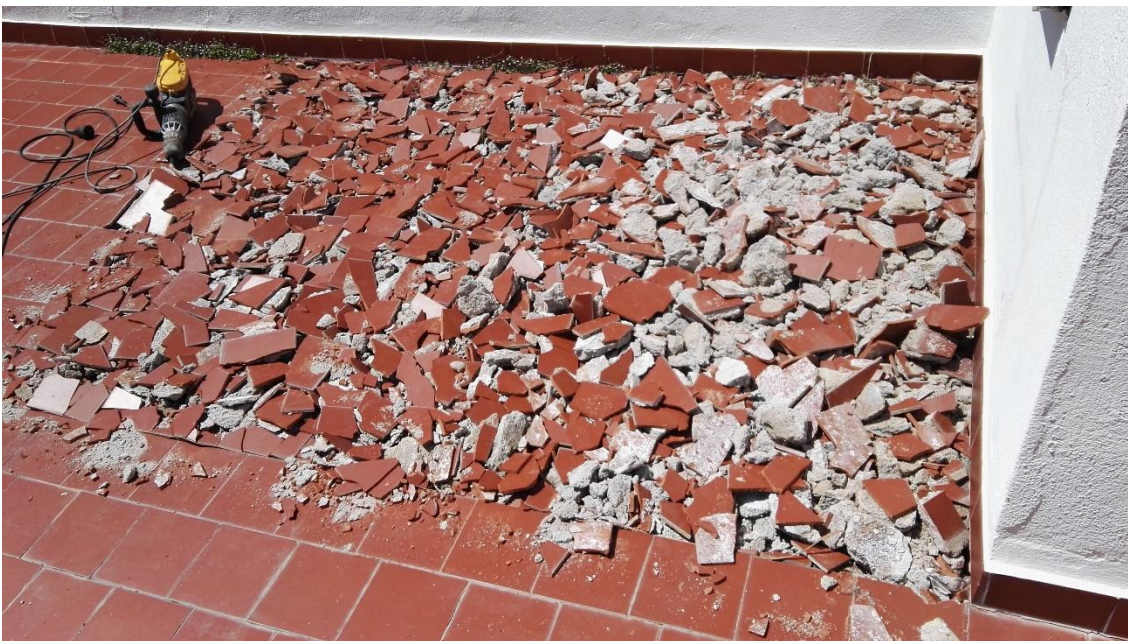
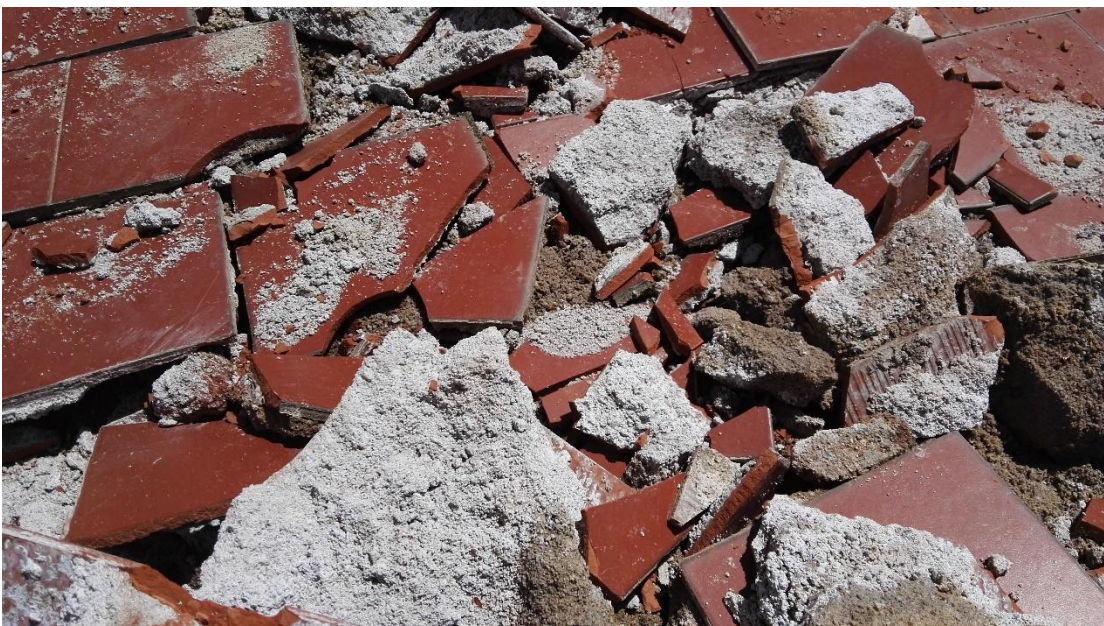
Levantamiento solado de baldosín existente.

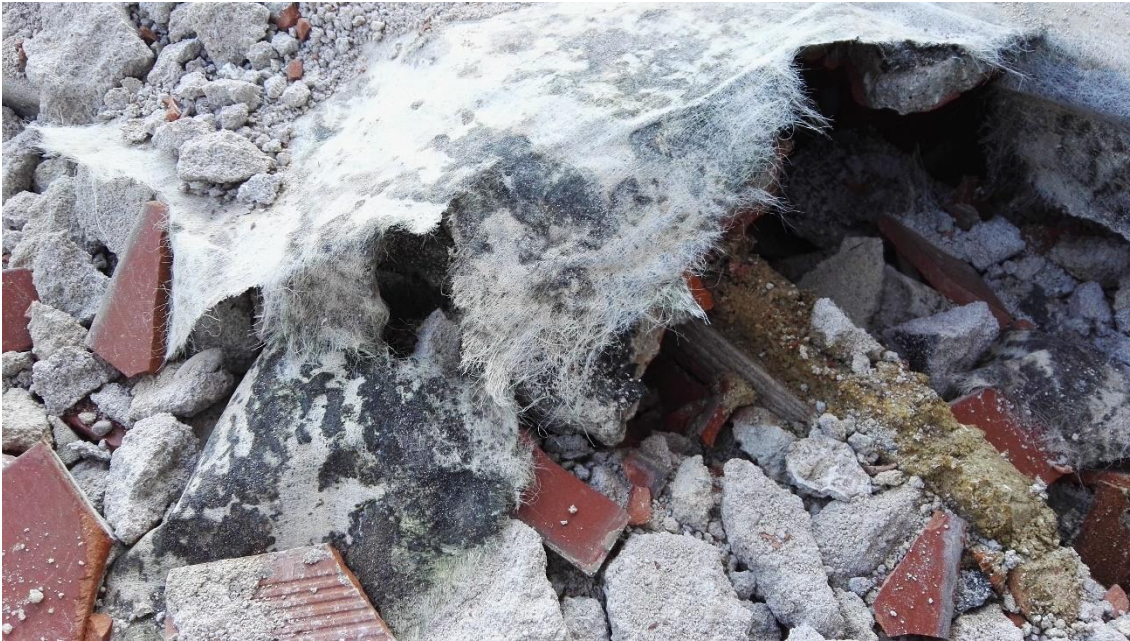
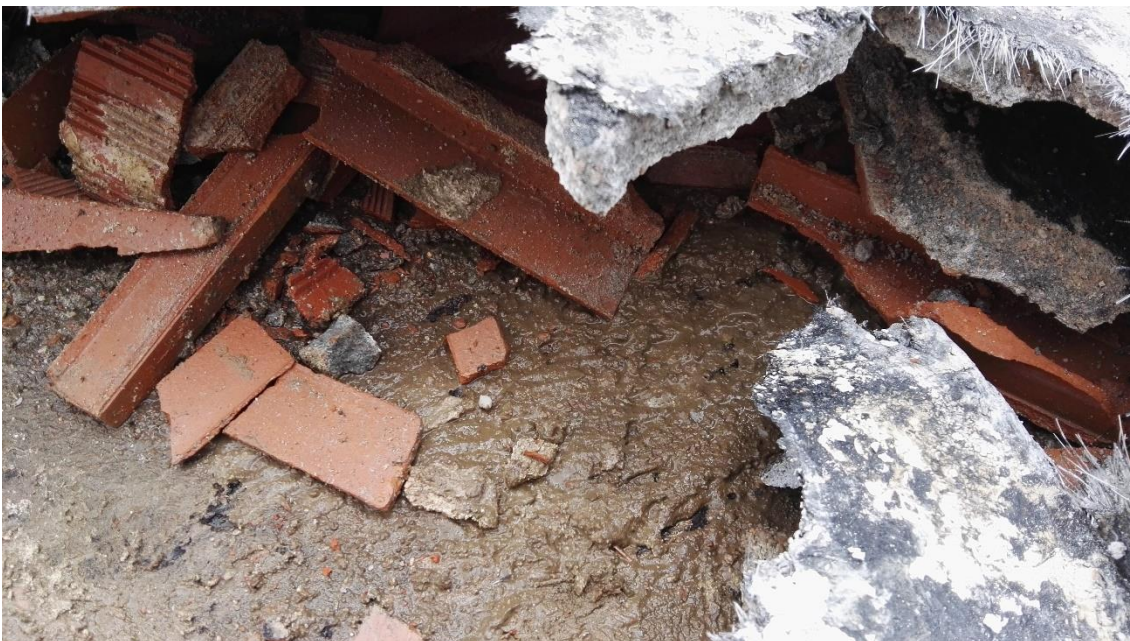
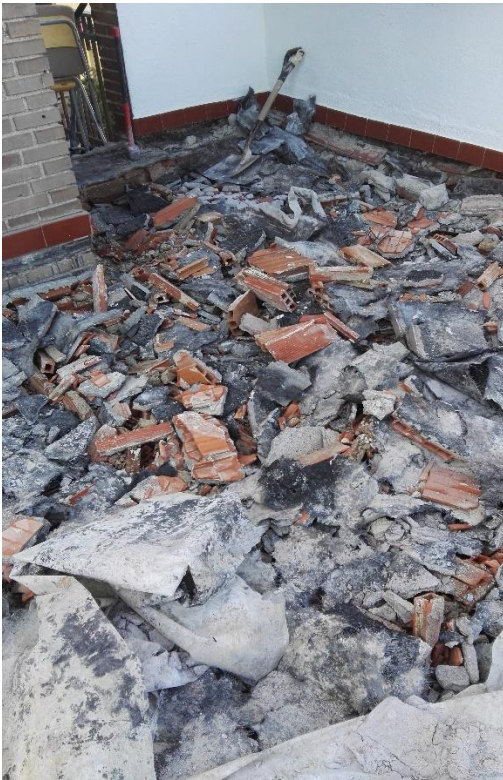
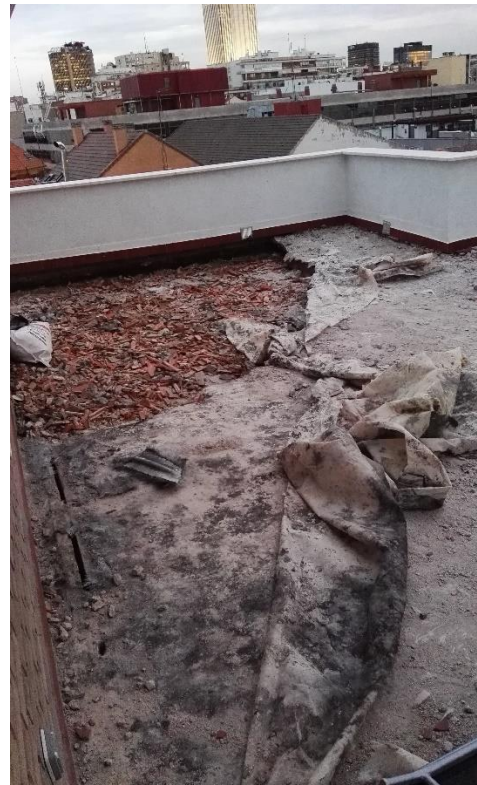
Eliminación de la cámara de aire existente y que está provocando humedades.

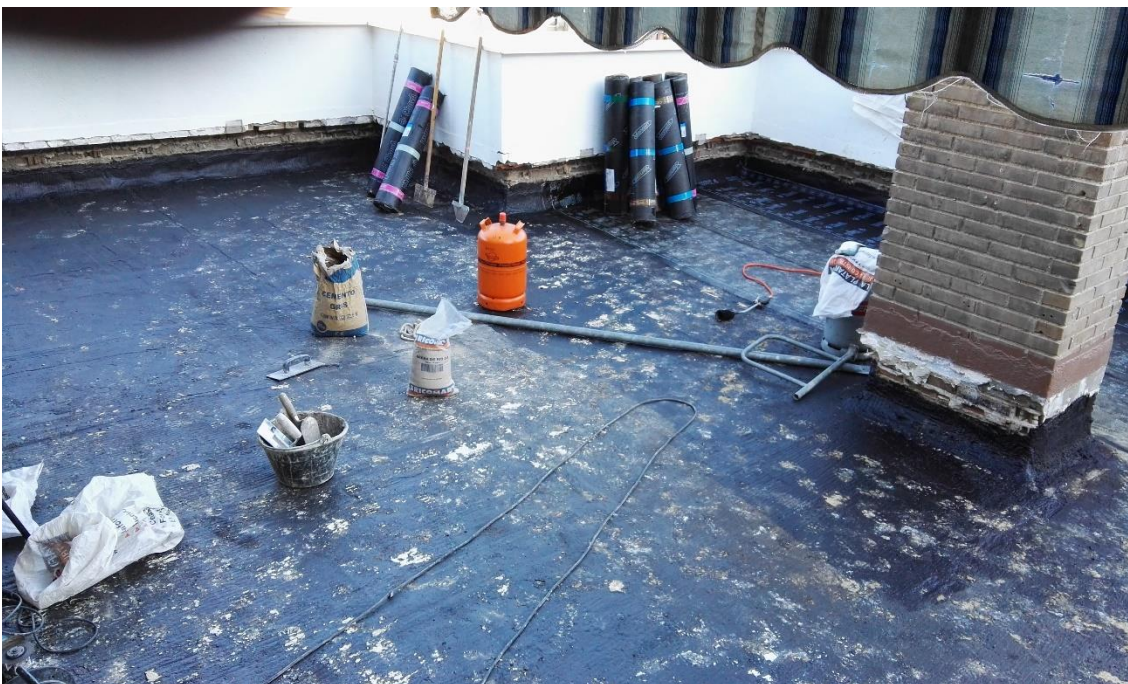
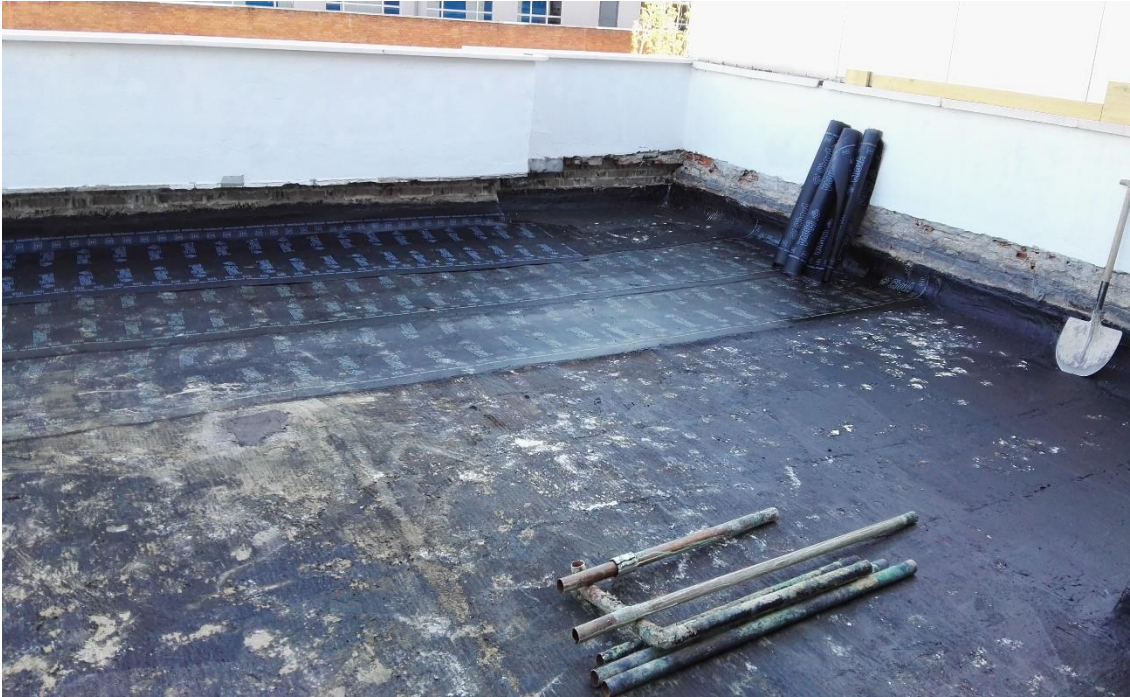
Impermeabilización solado terraza con una doble capa de manta asfáltica.

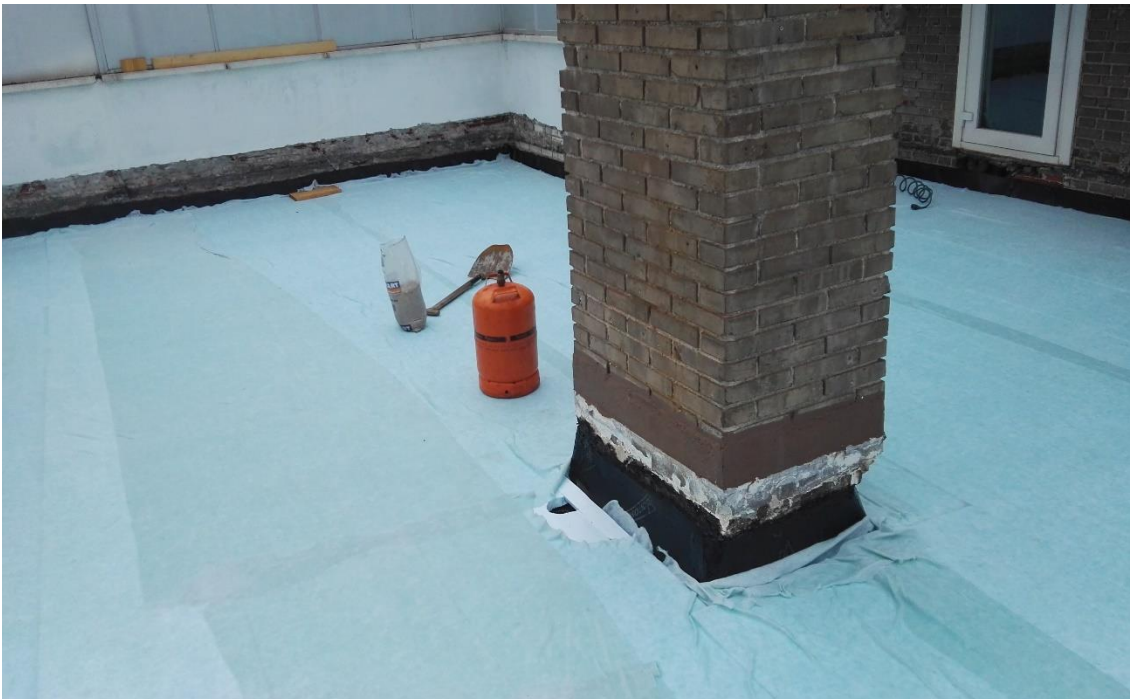
Colocación tela geo-textil para proteger la impermeabiización antes de rellenar e nivelar el suelo de la terraza con arena-cemento.

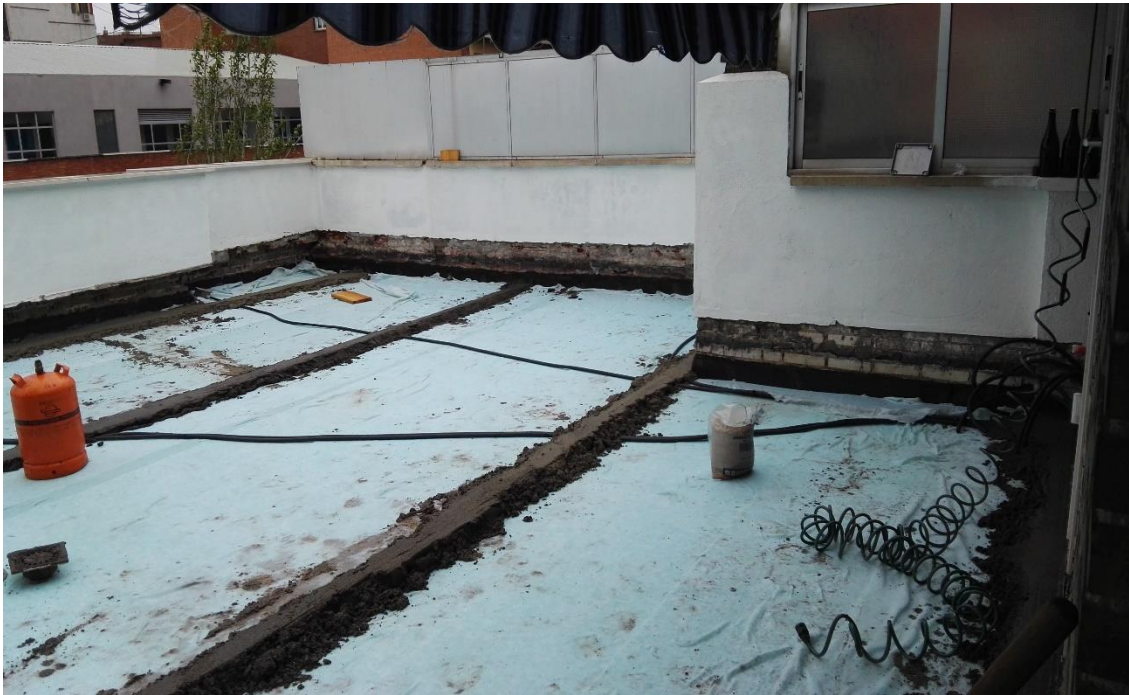
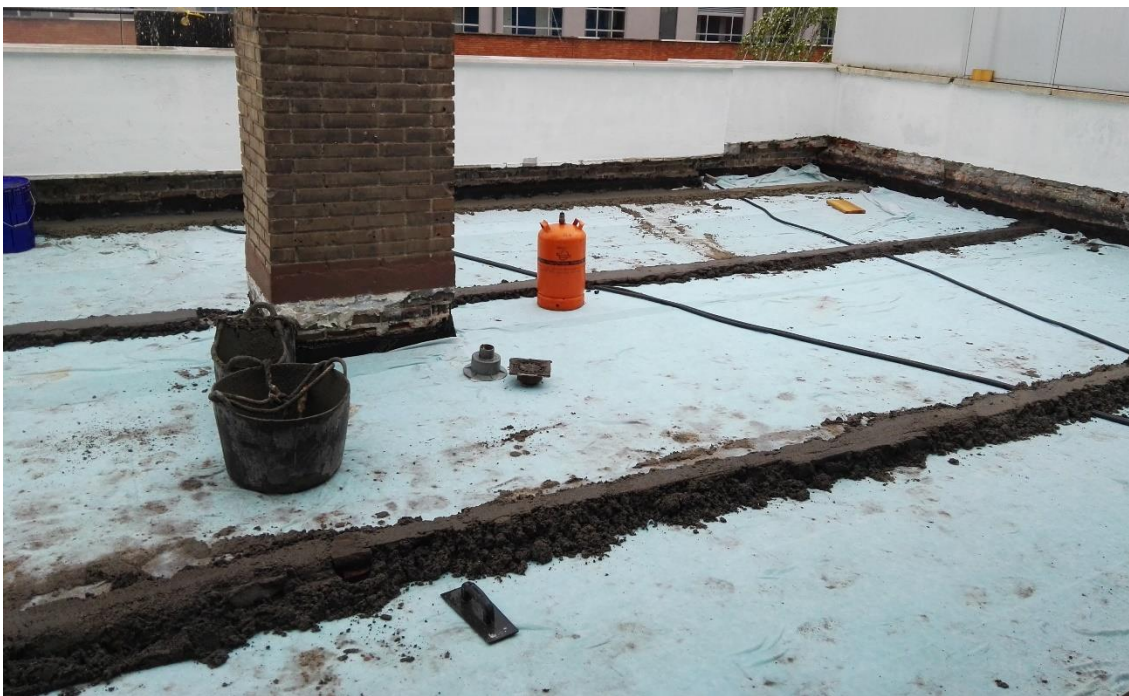
Realización pendientes del suelo de la terraza.

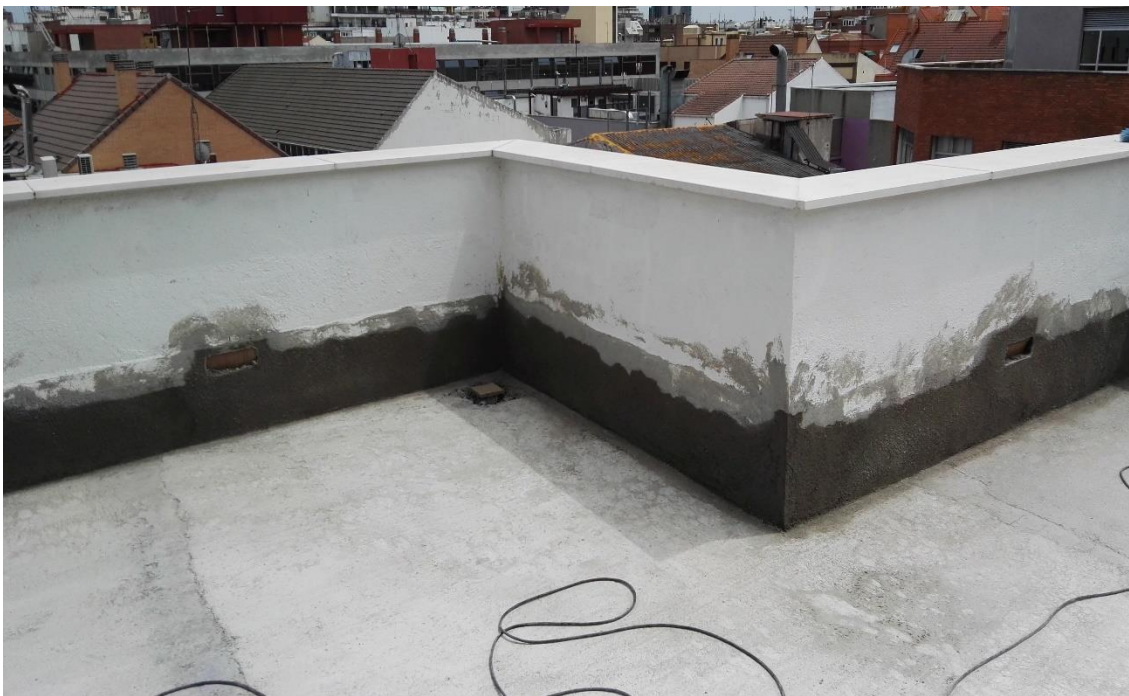
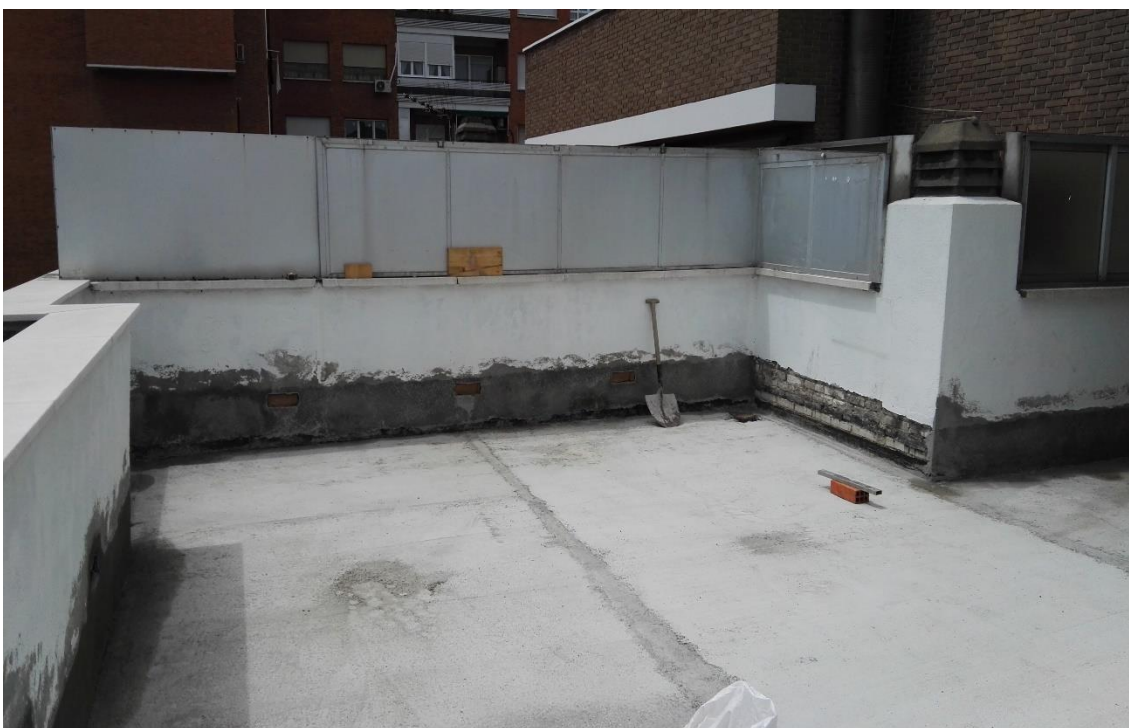
Realización del suelo de la terraza.

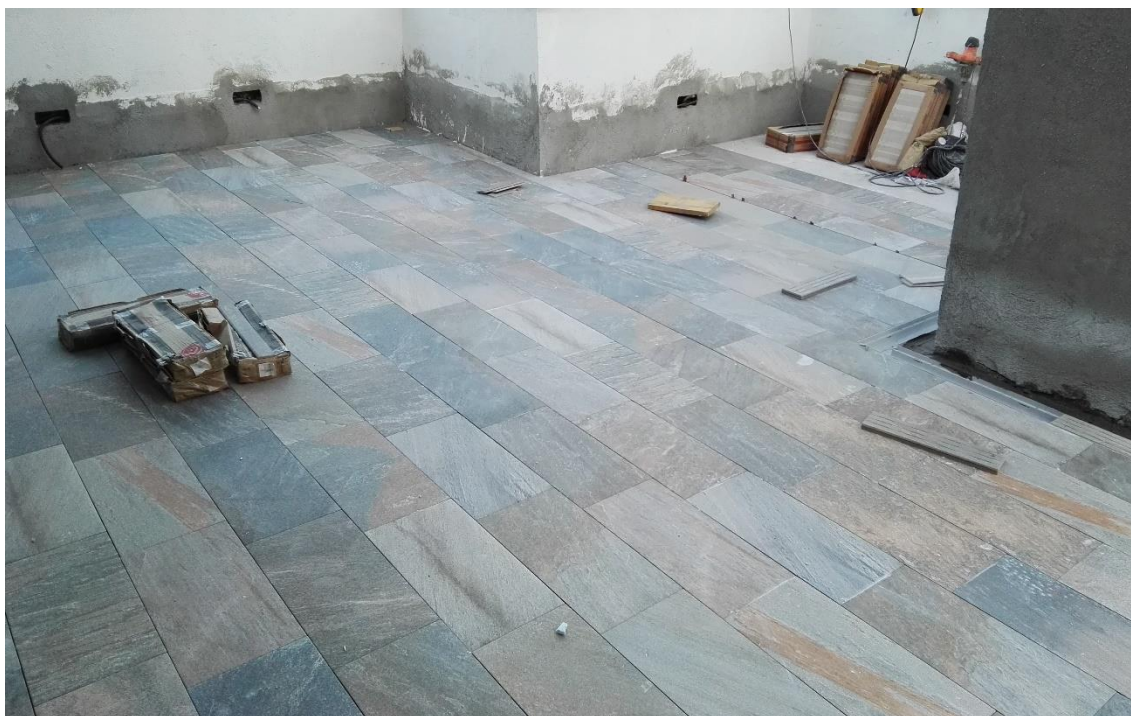
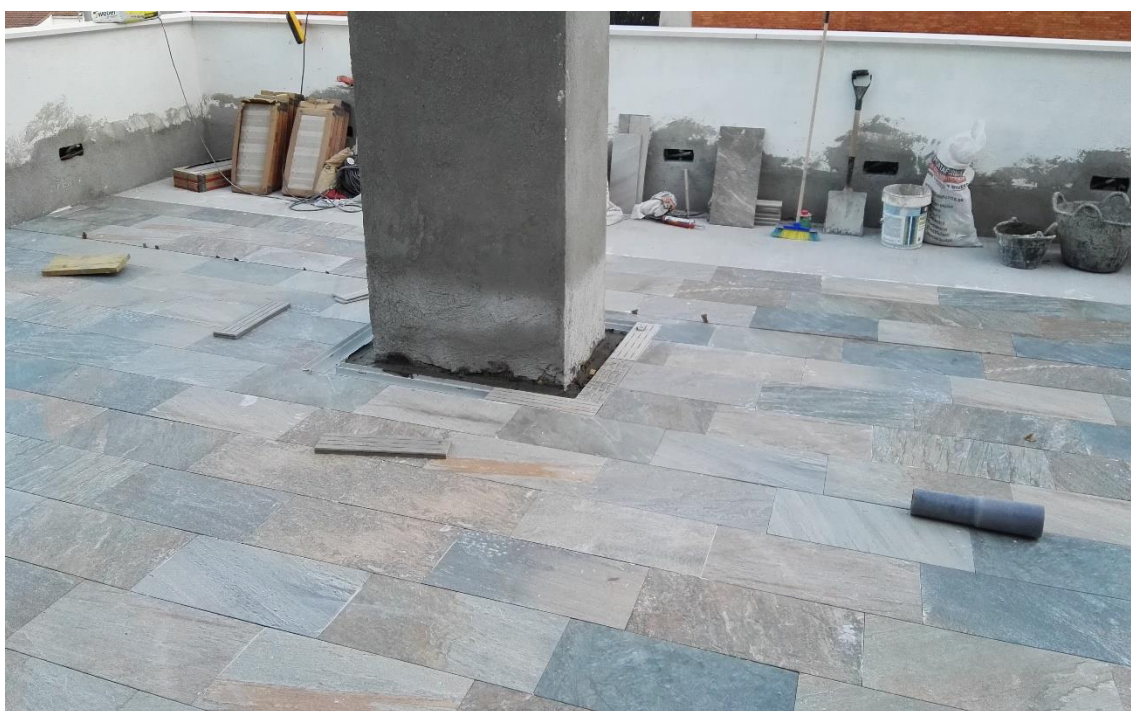
Suministro e instalación de suelo en Gres.

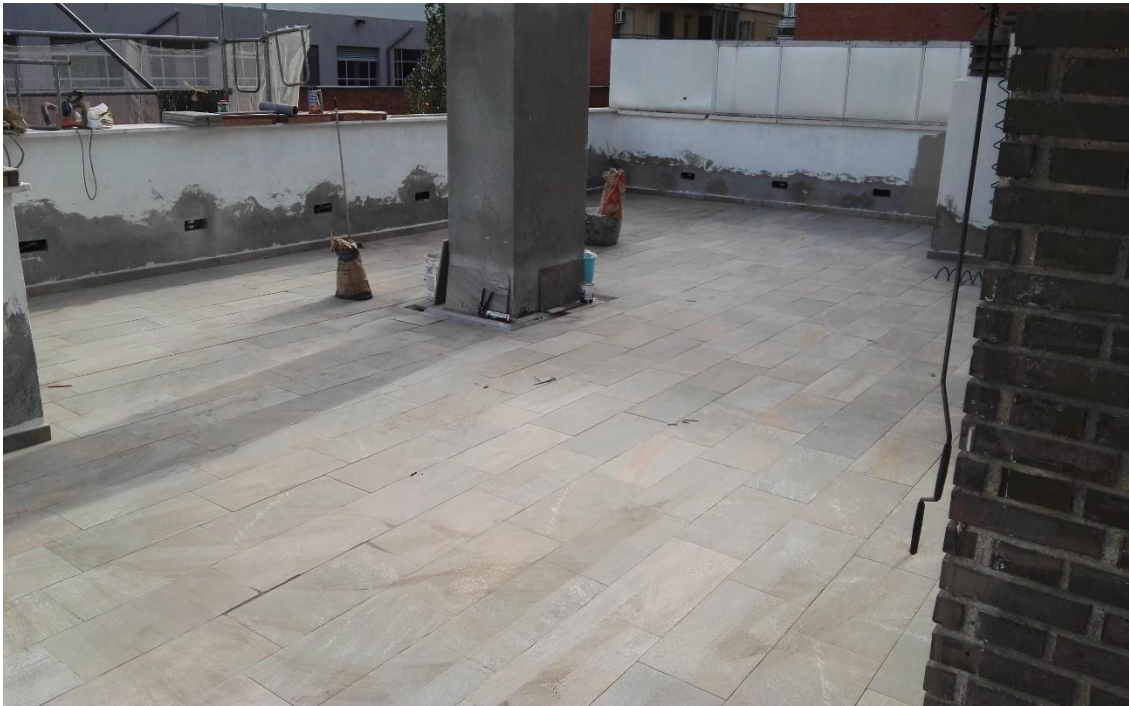
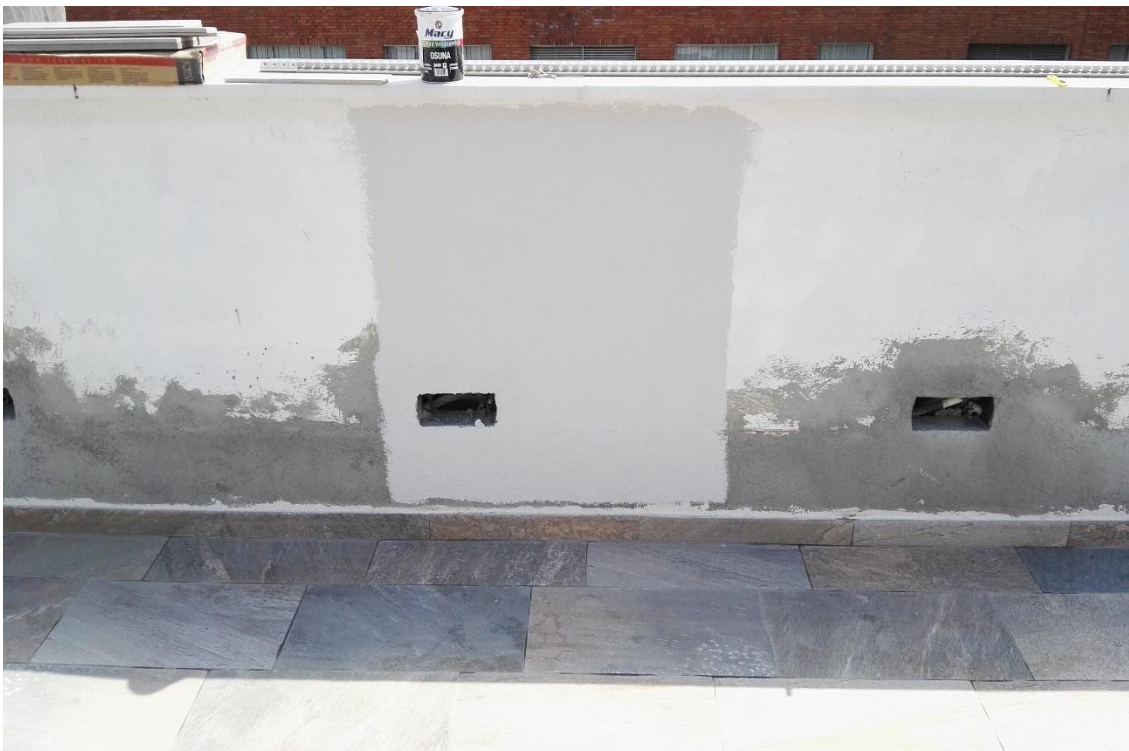
Remate de las paredes interiores de la terraza.

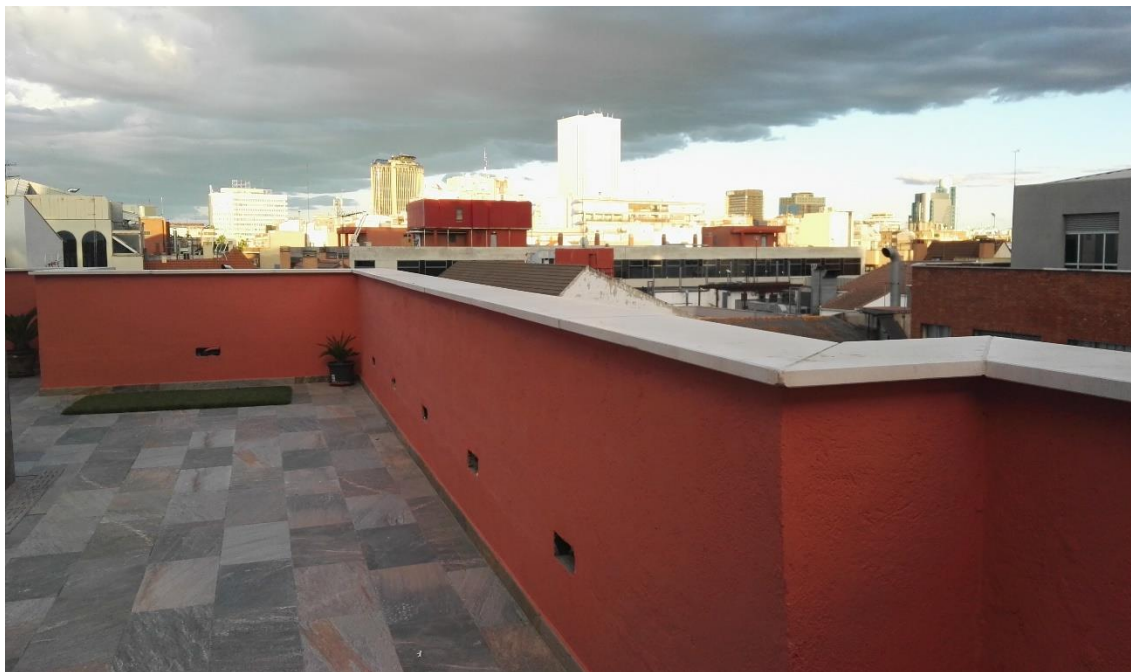
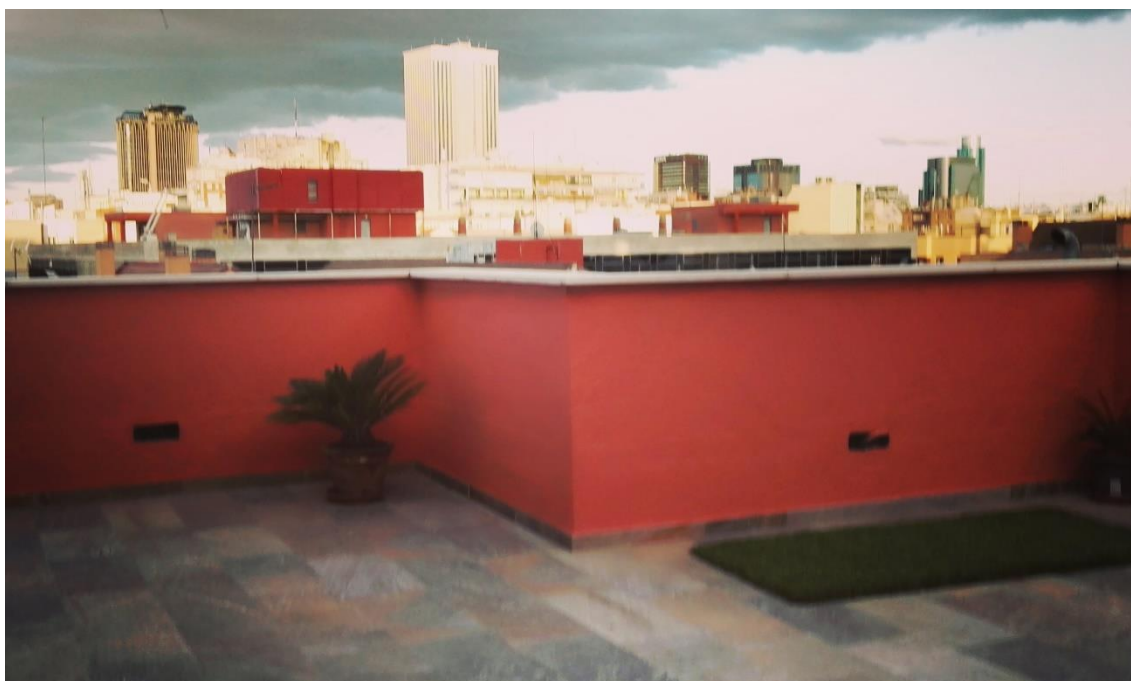
Acabado de las paredes interiores de la terraza pintada con pintura hidrofugante.

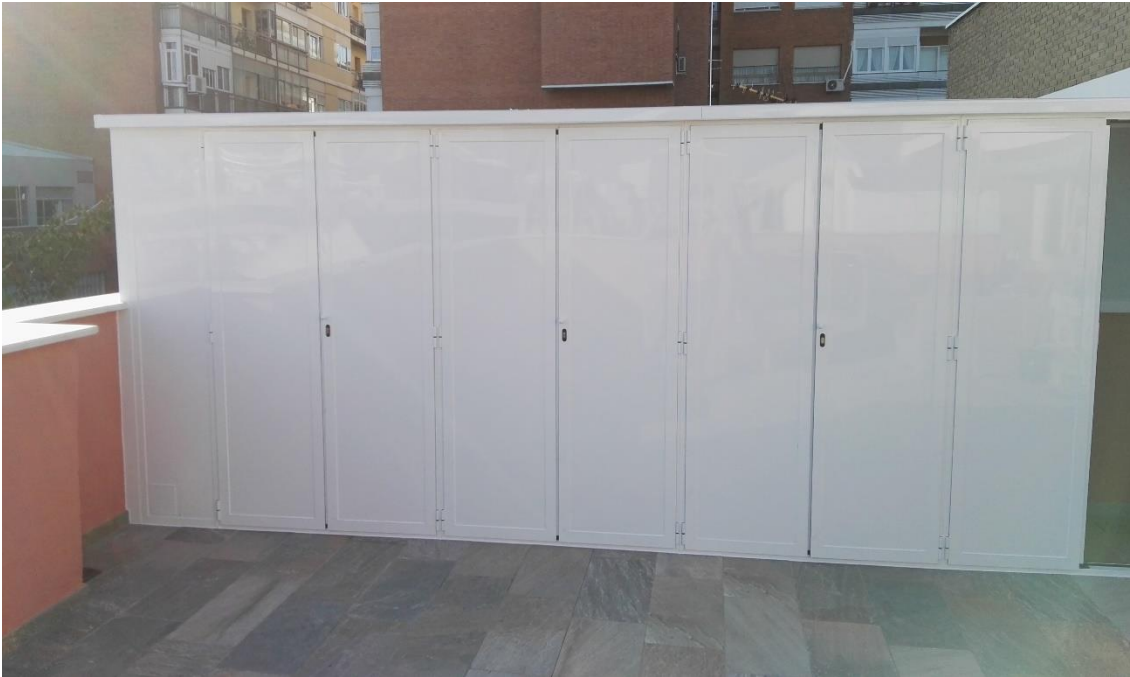
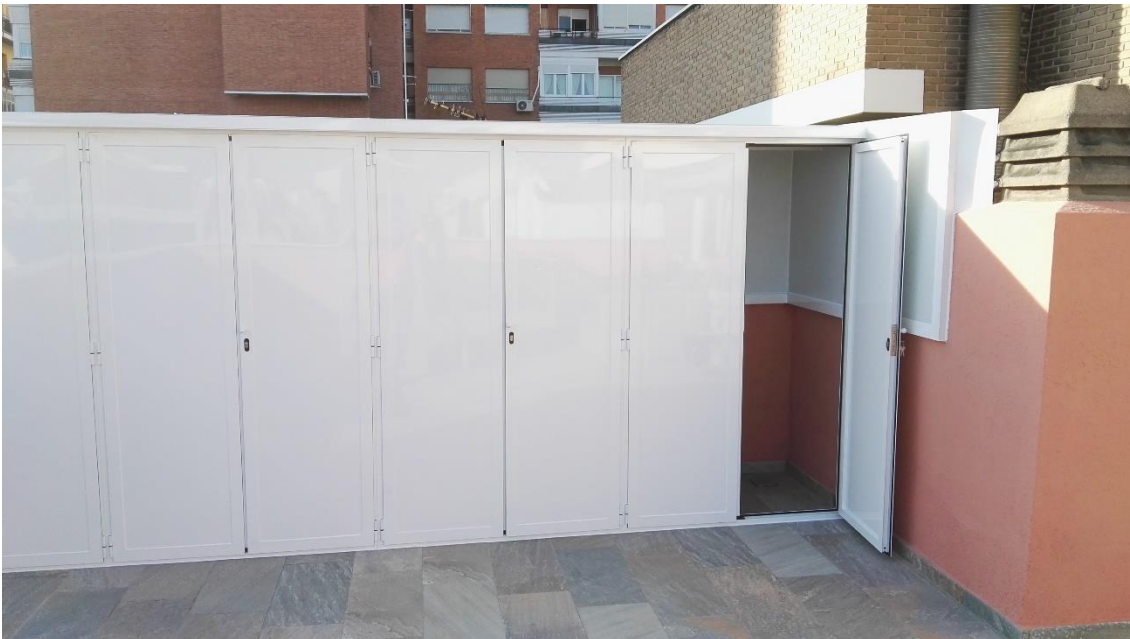
Suministro e instalación de armario en aluminio color blanco incluidas baldas en el interior del mismo.
